DHV-Sicherheitshinweis, Gleitschirm-Gurtzeuge mit Reißverschluss-Rettungsgeräte-Container 8/2022

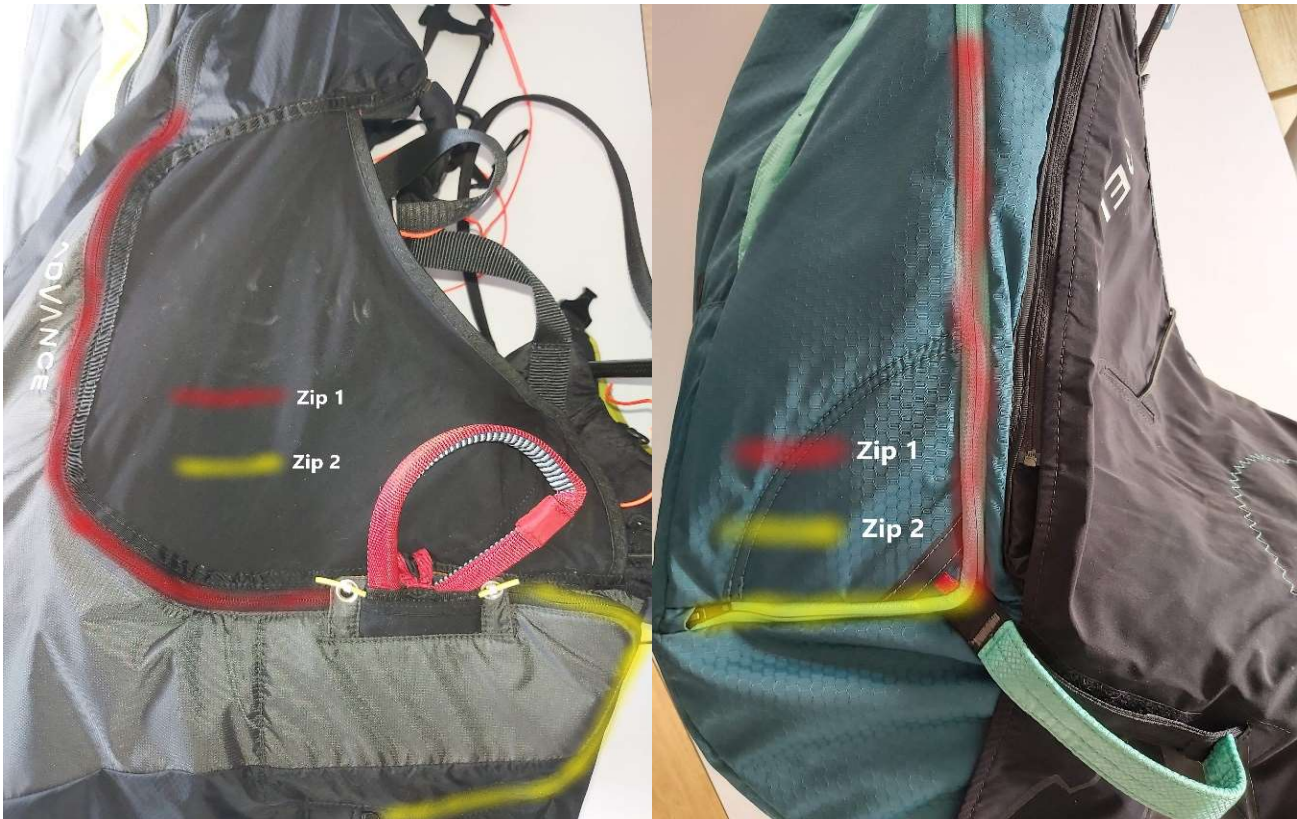
Potenziell betroffen sind Gurtzeuge mit 2 Reißverschlüssen, bei welchen ein separater Zip den Rettungsgerätecontainer verschließt.

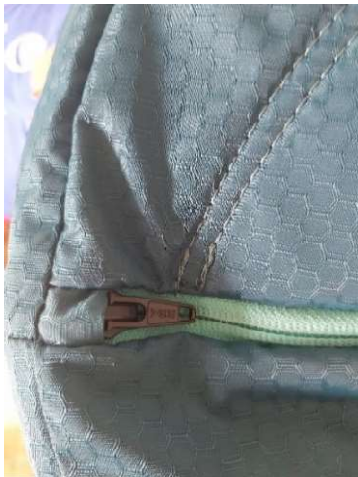
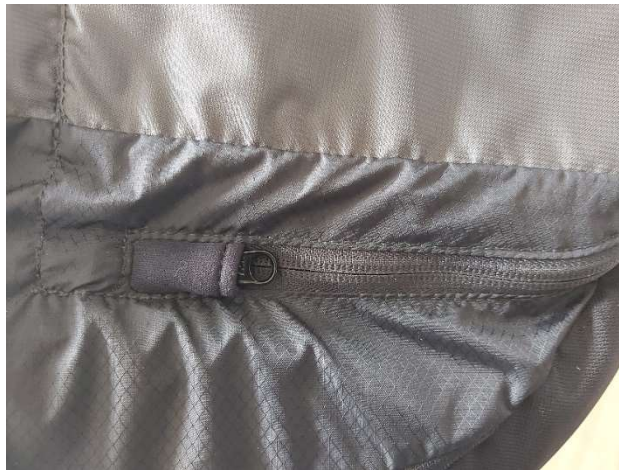
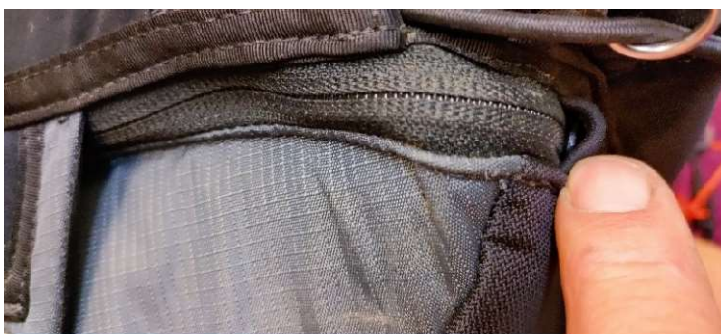
Abbildungen, Beispiele: (hauptsächlich) Zip 2 verschließt den Rettungsgeräte-Container

Abbildungen: Um die einwandfreie Retter-Auslösung sicherzustellen, muss sich der Reißverschluss-Schlitten des Rettungsgeräte-Container-Zips so in seiner „Zip-Garage“ befinden, wie hier gezeigt. Bitte die jeweilige Betriebsanleitung beachten.

Ist das der Fall, öffnet der Zip bei der Auslösung des Rettungsgeräte-Innencontainers problemlos.

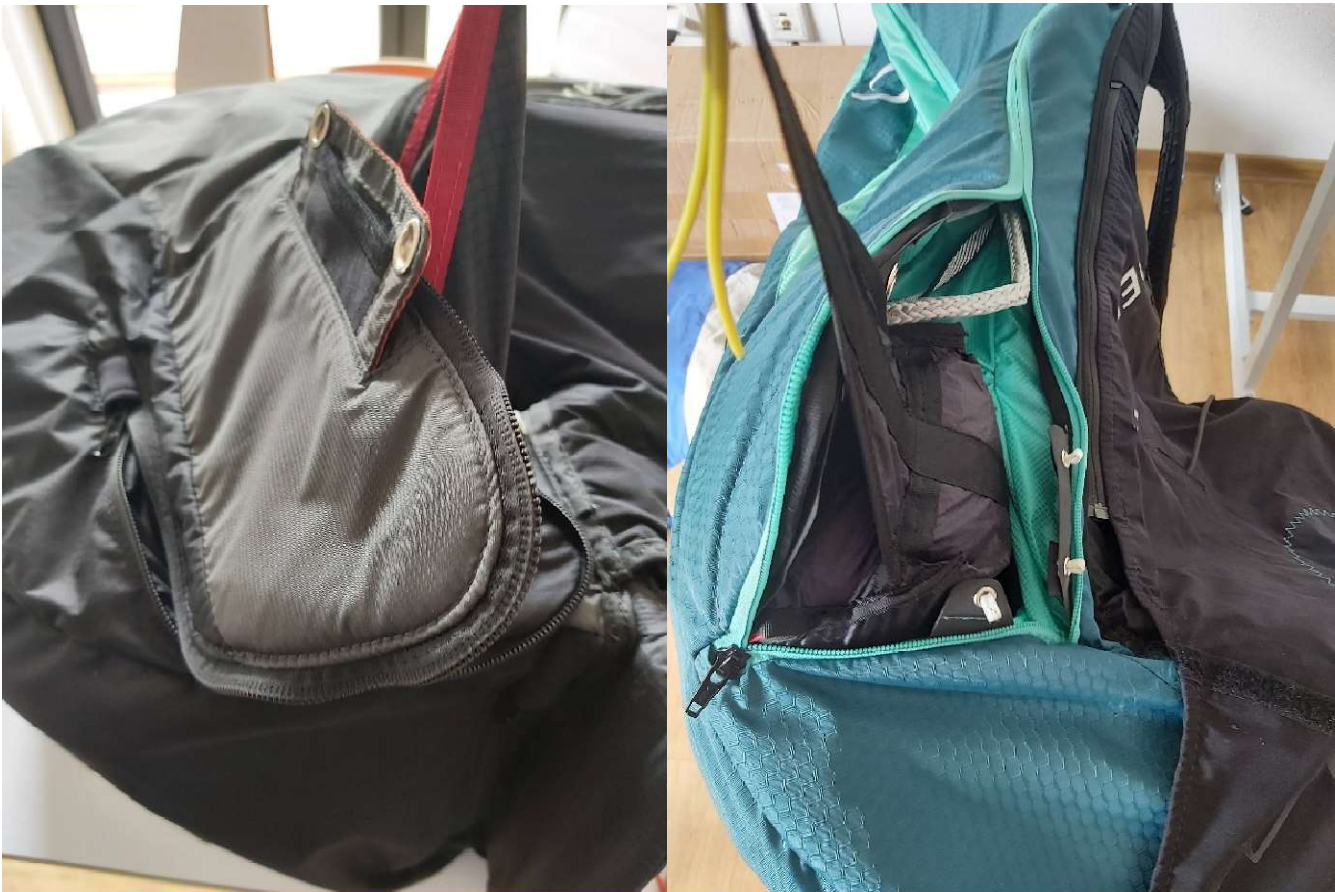
Abbildungen: Problemlose Öffnung des Containers bei korrekter Zip-Montage

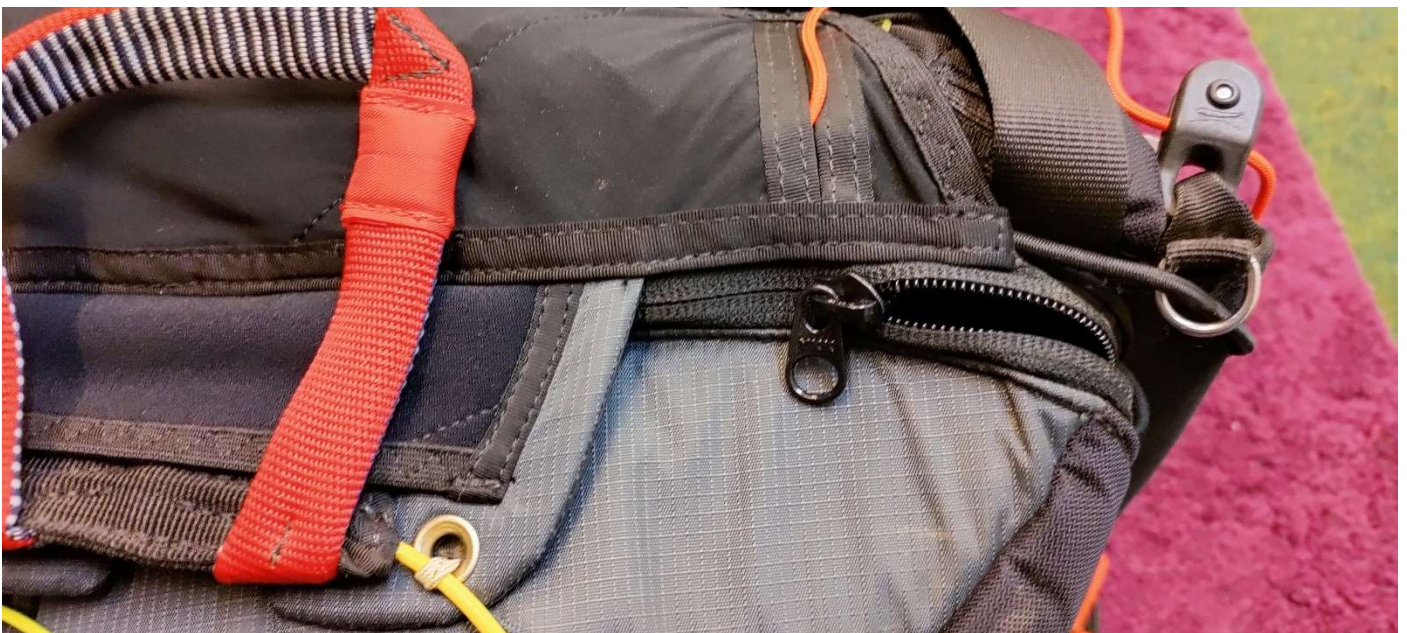
Es kann jedoch vorkommen, z.B. nach einer Landung auf dem Protektor oder durch Unachtsamkeiten beim Handling mit dem Gurtzeug, dass der Zip-Schlitten nicht mehr in seiner „Zip-Garage“ ist und sich der Reißverschluss teilweise geöffnet hat. Das kann gefährliche Folgen haben, weil die Retter-Auslösung dann erschwert oder ganz blockiert sein kann.

Abbildung: Teilweise geöffneter Zip

Die korrekte Position des Rettungsgeräte-Container-Zips in seiner „Zip-Garage“ sollte vor jedem Start überprüft werden (Vorflugcheck). Fällt ein teilweise geöffneter Zip bei anderen Piloten auf, sollten diese unbedingt darauf hingewiesen werden.

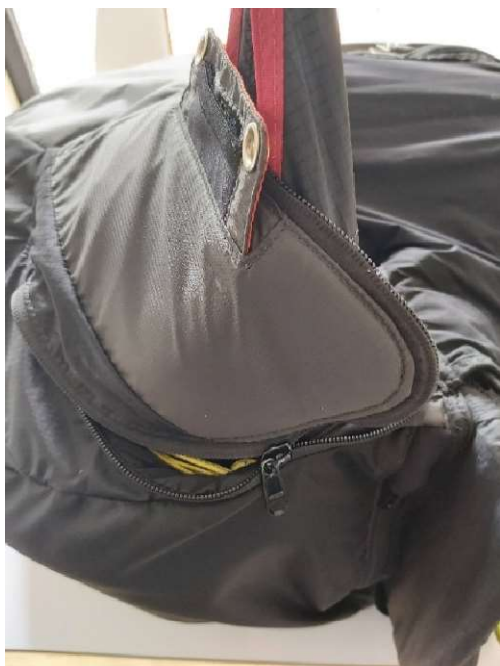
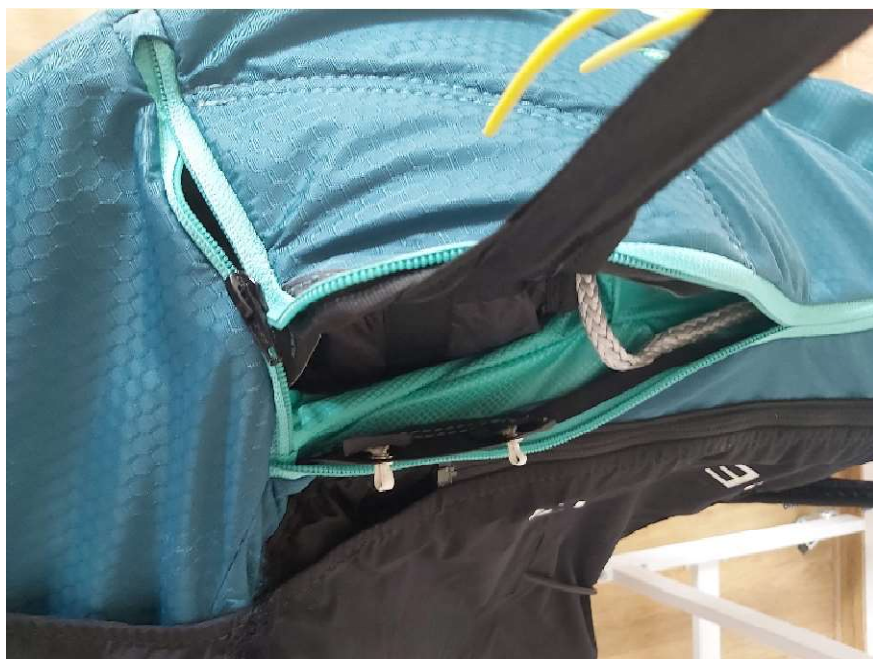
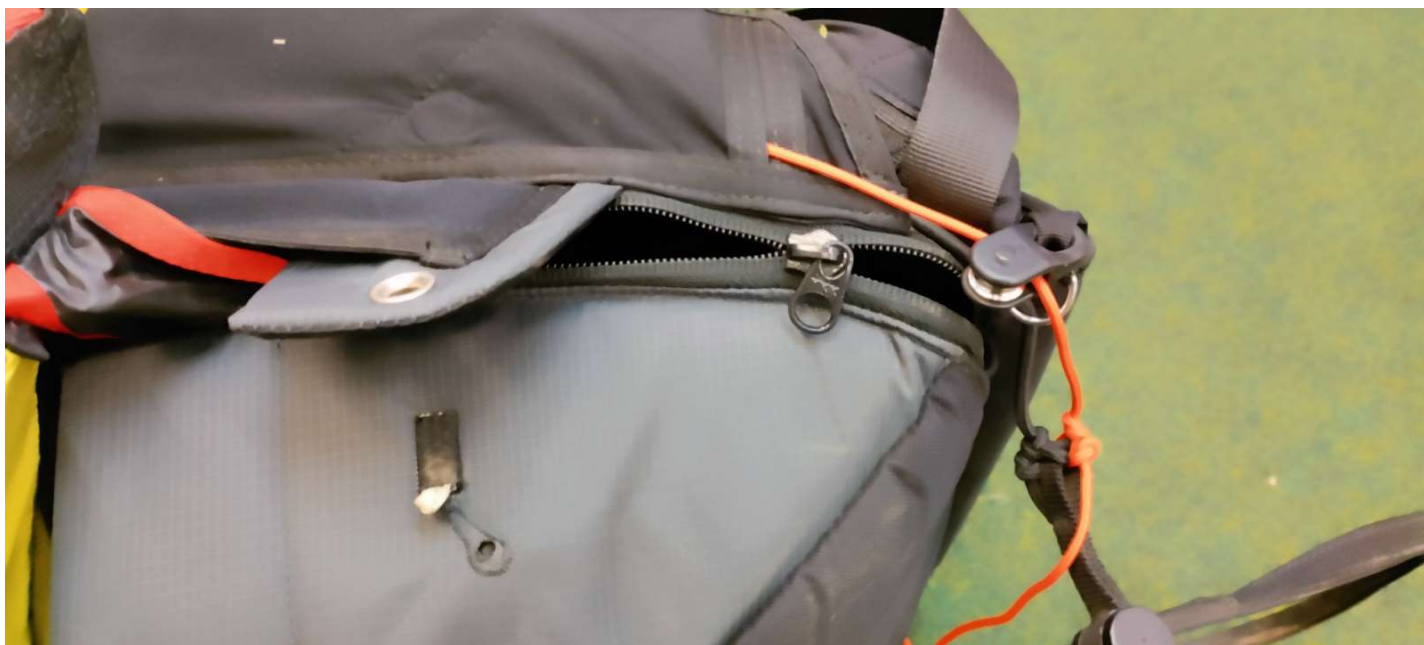
Abbildungen: Erschwerte oder blockierte Auslösung des Retters durch den teilweise geöffneten Zip
